# UNIVERSIDAD CÉSAR VALLEJO

**Análisis del Nivel de Cumplimiento del Tratamiento y Disposición Final de las  
Aguas Residuales en el Distrito de Tambogrande Según Norma Técnica Os. 090  
en el Año 2018**

**TESIS PARA OBTENER EL TÍTULO PROFESIONAL DE:**

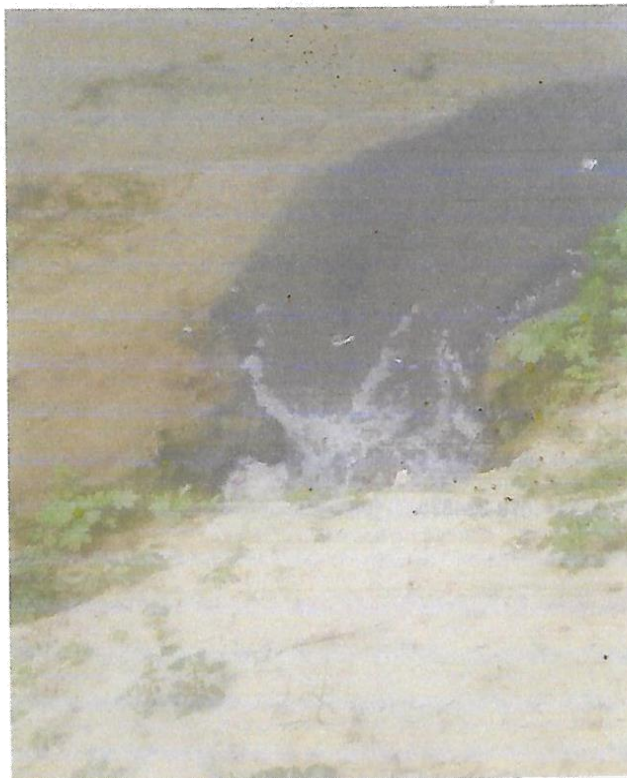
AGUAS SERVIDAS CAEN DIRECTAMENTE AL LECHO Y AGUAS DE LA QUEBRADA CARNEROS

MARGEN DERECHA. 15/05/18

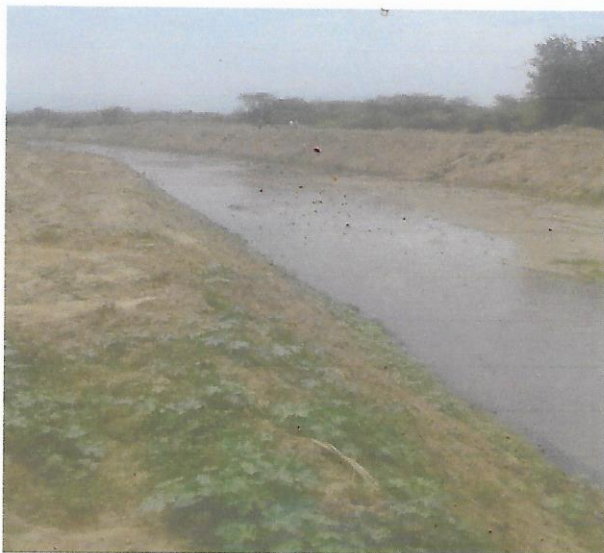
AGUAS SERVIDAS CAEN A LA QUEBRADA CARNEROS- MARGEN DERECHA. 15/5/18

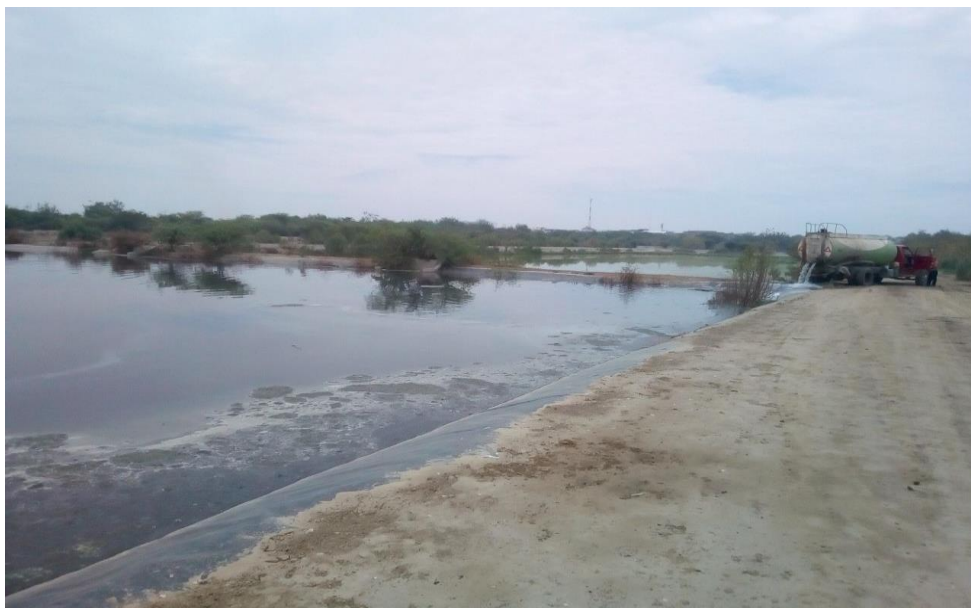
Imagen N°01: Instalaciones de Planta de Tratamiento de aguas residuales de la Municipalidad de Tambogrande, con camión cisterna de Empresa Agroindustrial descargando aguas residuales industriales.

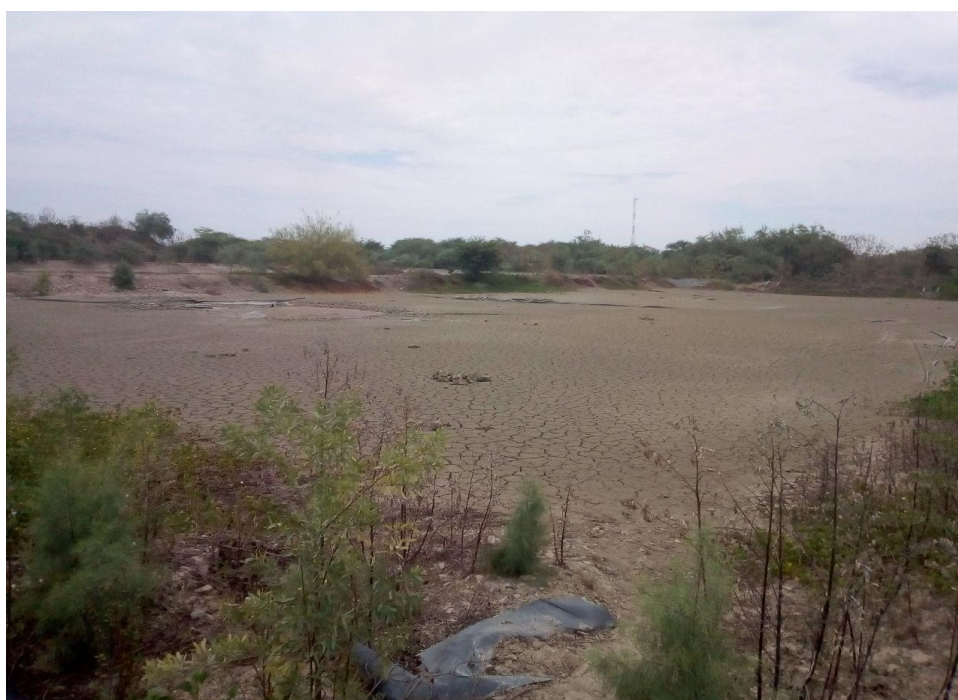
Imagen N°02: Piscina de tratamiento de aguas residuales de la Municipalidad Distrital de Tambogrande

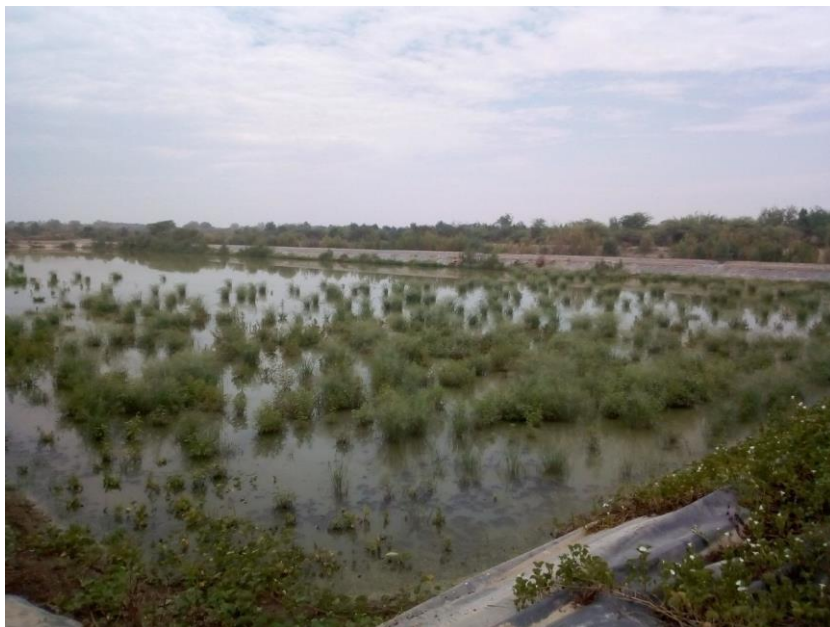
Imagen N°03: Piscina de tratamiento de aguas residuales de la Planta de tratamiento de la Municipalidad de Tambogrande con falta de mantenimiento

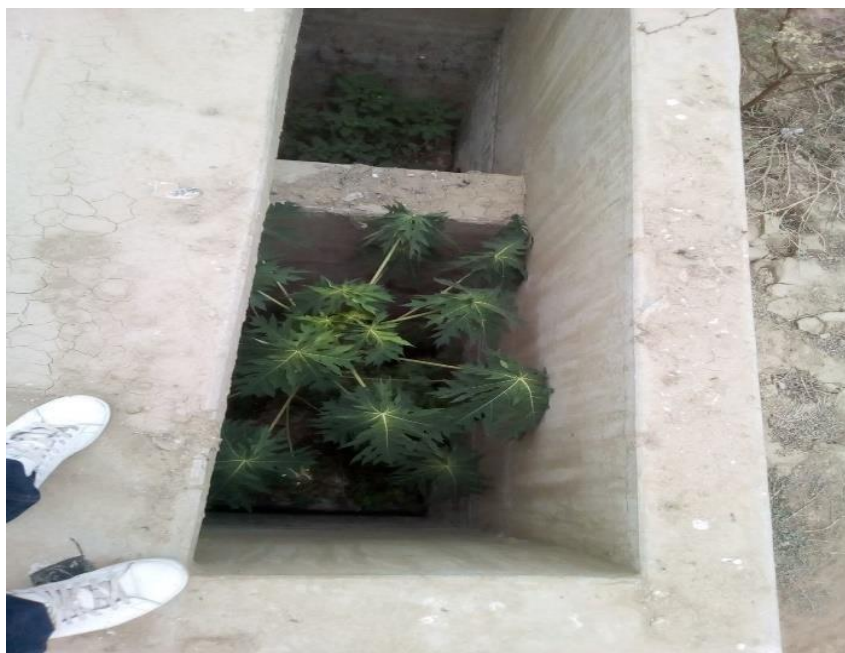
Imagen N°04: Filtros ubicados al ingreso del agua en la planta de tratamiento de aguas residuales de la Municipalidad de

Tambogrande.

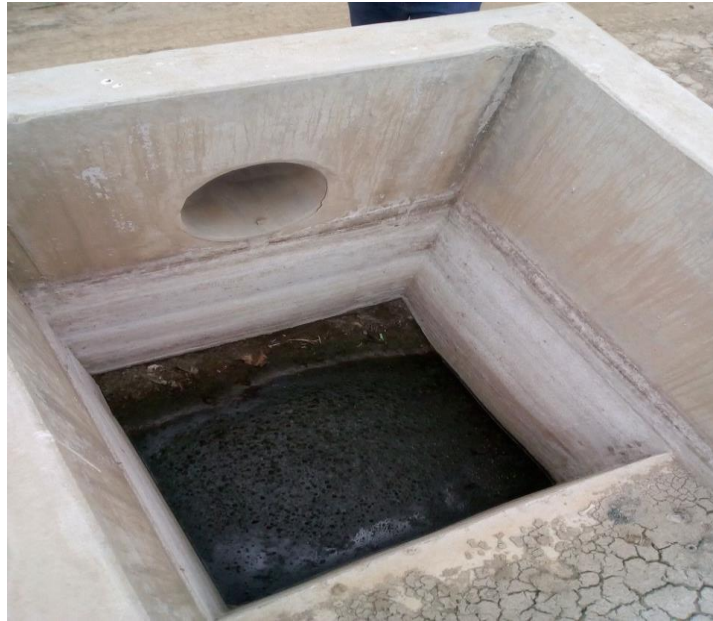
Imagen N°05: Obras hidráulicas al ingreso en planta de tratamiento de aguas residuales de la Municipalidad de Tambogrande, sedimentador primario.

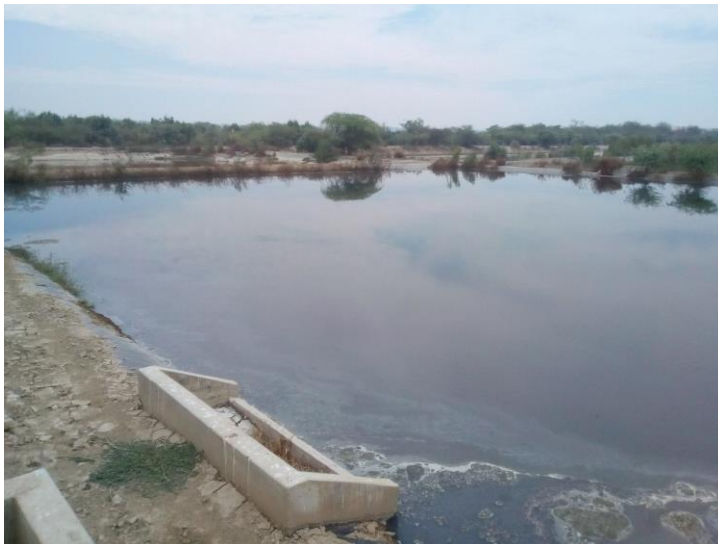
Imagen N°06: Imagen de Piscinas de tratamiento de aguas residuales con obras hidráulicas, compuestas de paso de una piscina a otra.

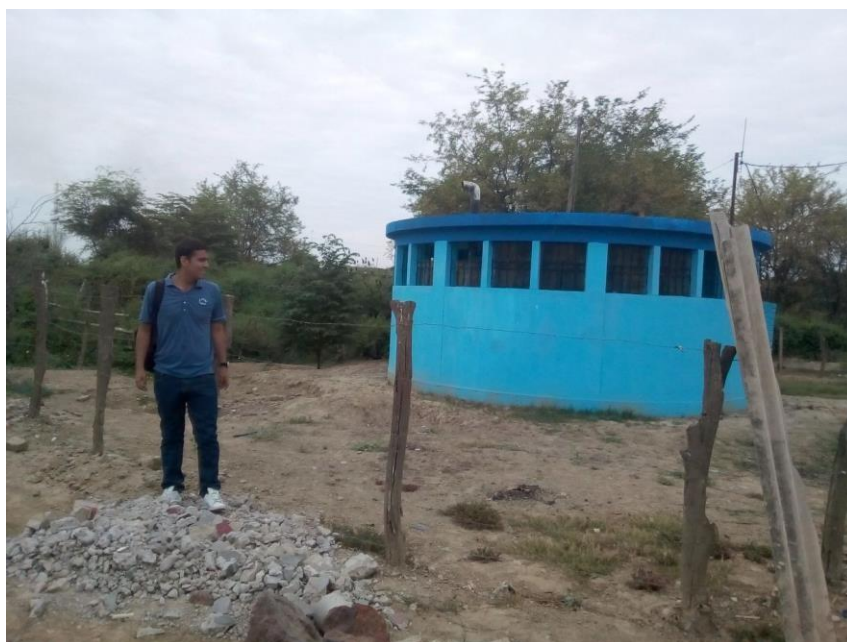
Imagen N°07: Caseta de bombeo de aguas residuales desde el pueblo hacia la planta de tratamiento de aguas residuales, actualmente en funcionamiento, pero sistema está cortado en la Quebrada Carneros

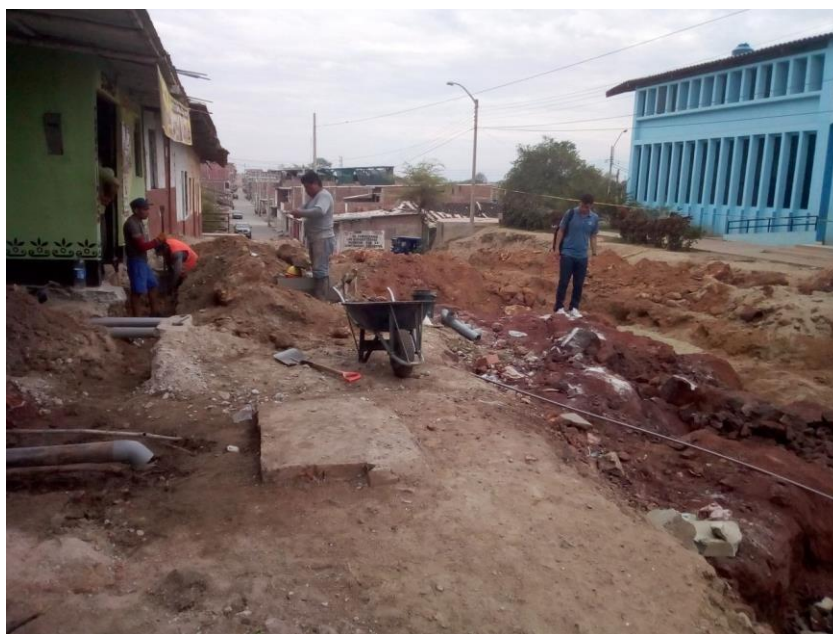
Imagen N°08: Imagen donde se muestra nuevas conexiones de sistema de alcantarillado que se realizan en la Municipalidad de Tambogrande, donde no se cuentan con servicio en el pueblo antiguo y en los nuevos asentamientos humanos.

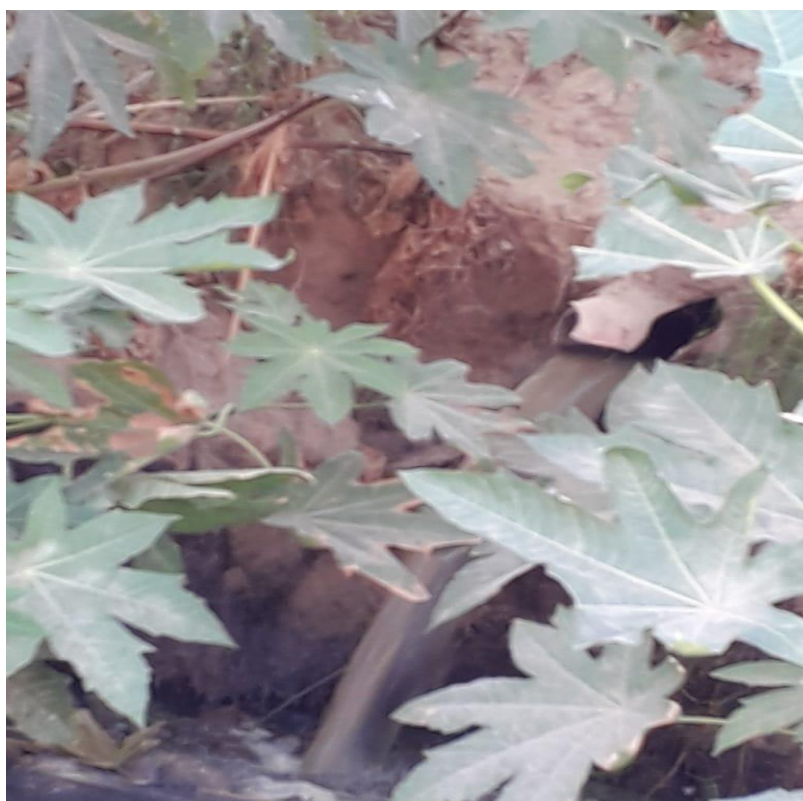
Imagen N°10: Fuente de emisión de aguas residuales del sistema

de drenaje que lleva a la Planta de Tratamiento de aguas residuales, sobre la Quebrada Carneros.

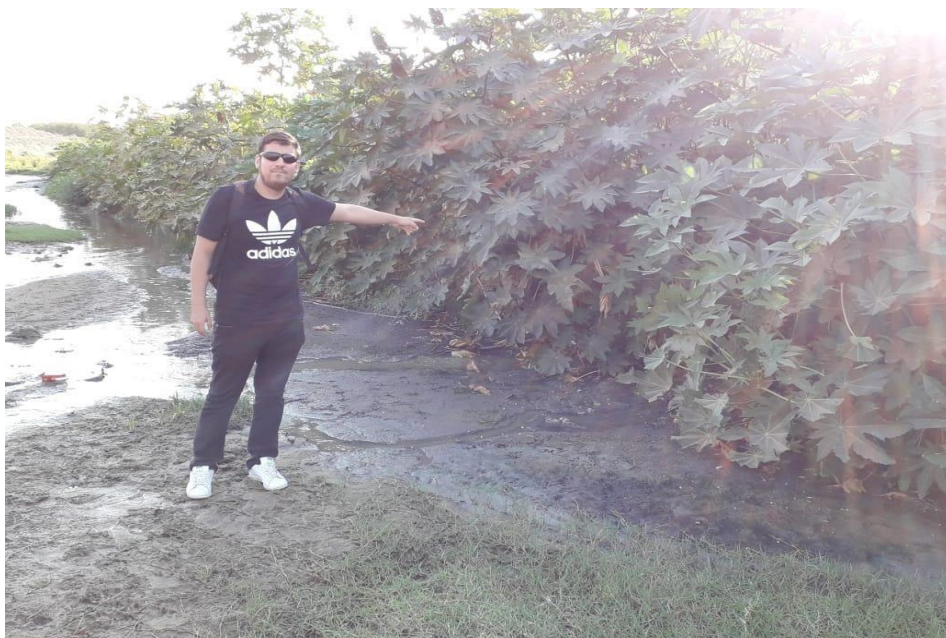
Imagen N°11: Cauce de la quebrada Carneros que lleva a Rio Piura, donde desembocan las aguas residuales.

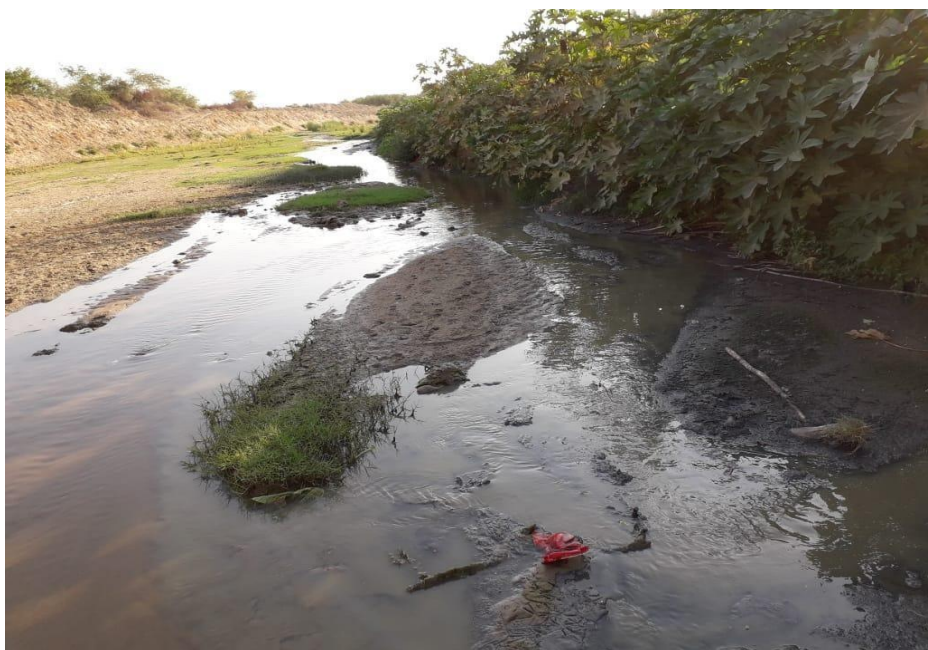
Imagen N°12: Quebrada Carneros por donde discurre las aguas

residuales que salen del sistema de alcantarillado y van directamente al río Piura por medio de la quebrada.
